塌方路爆破除险

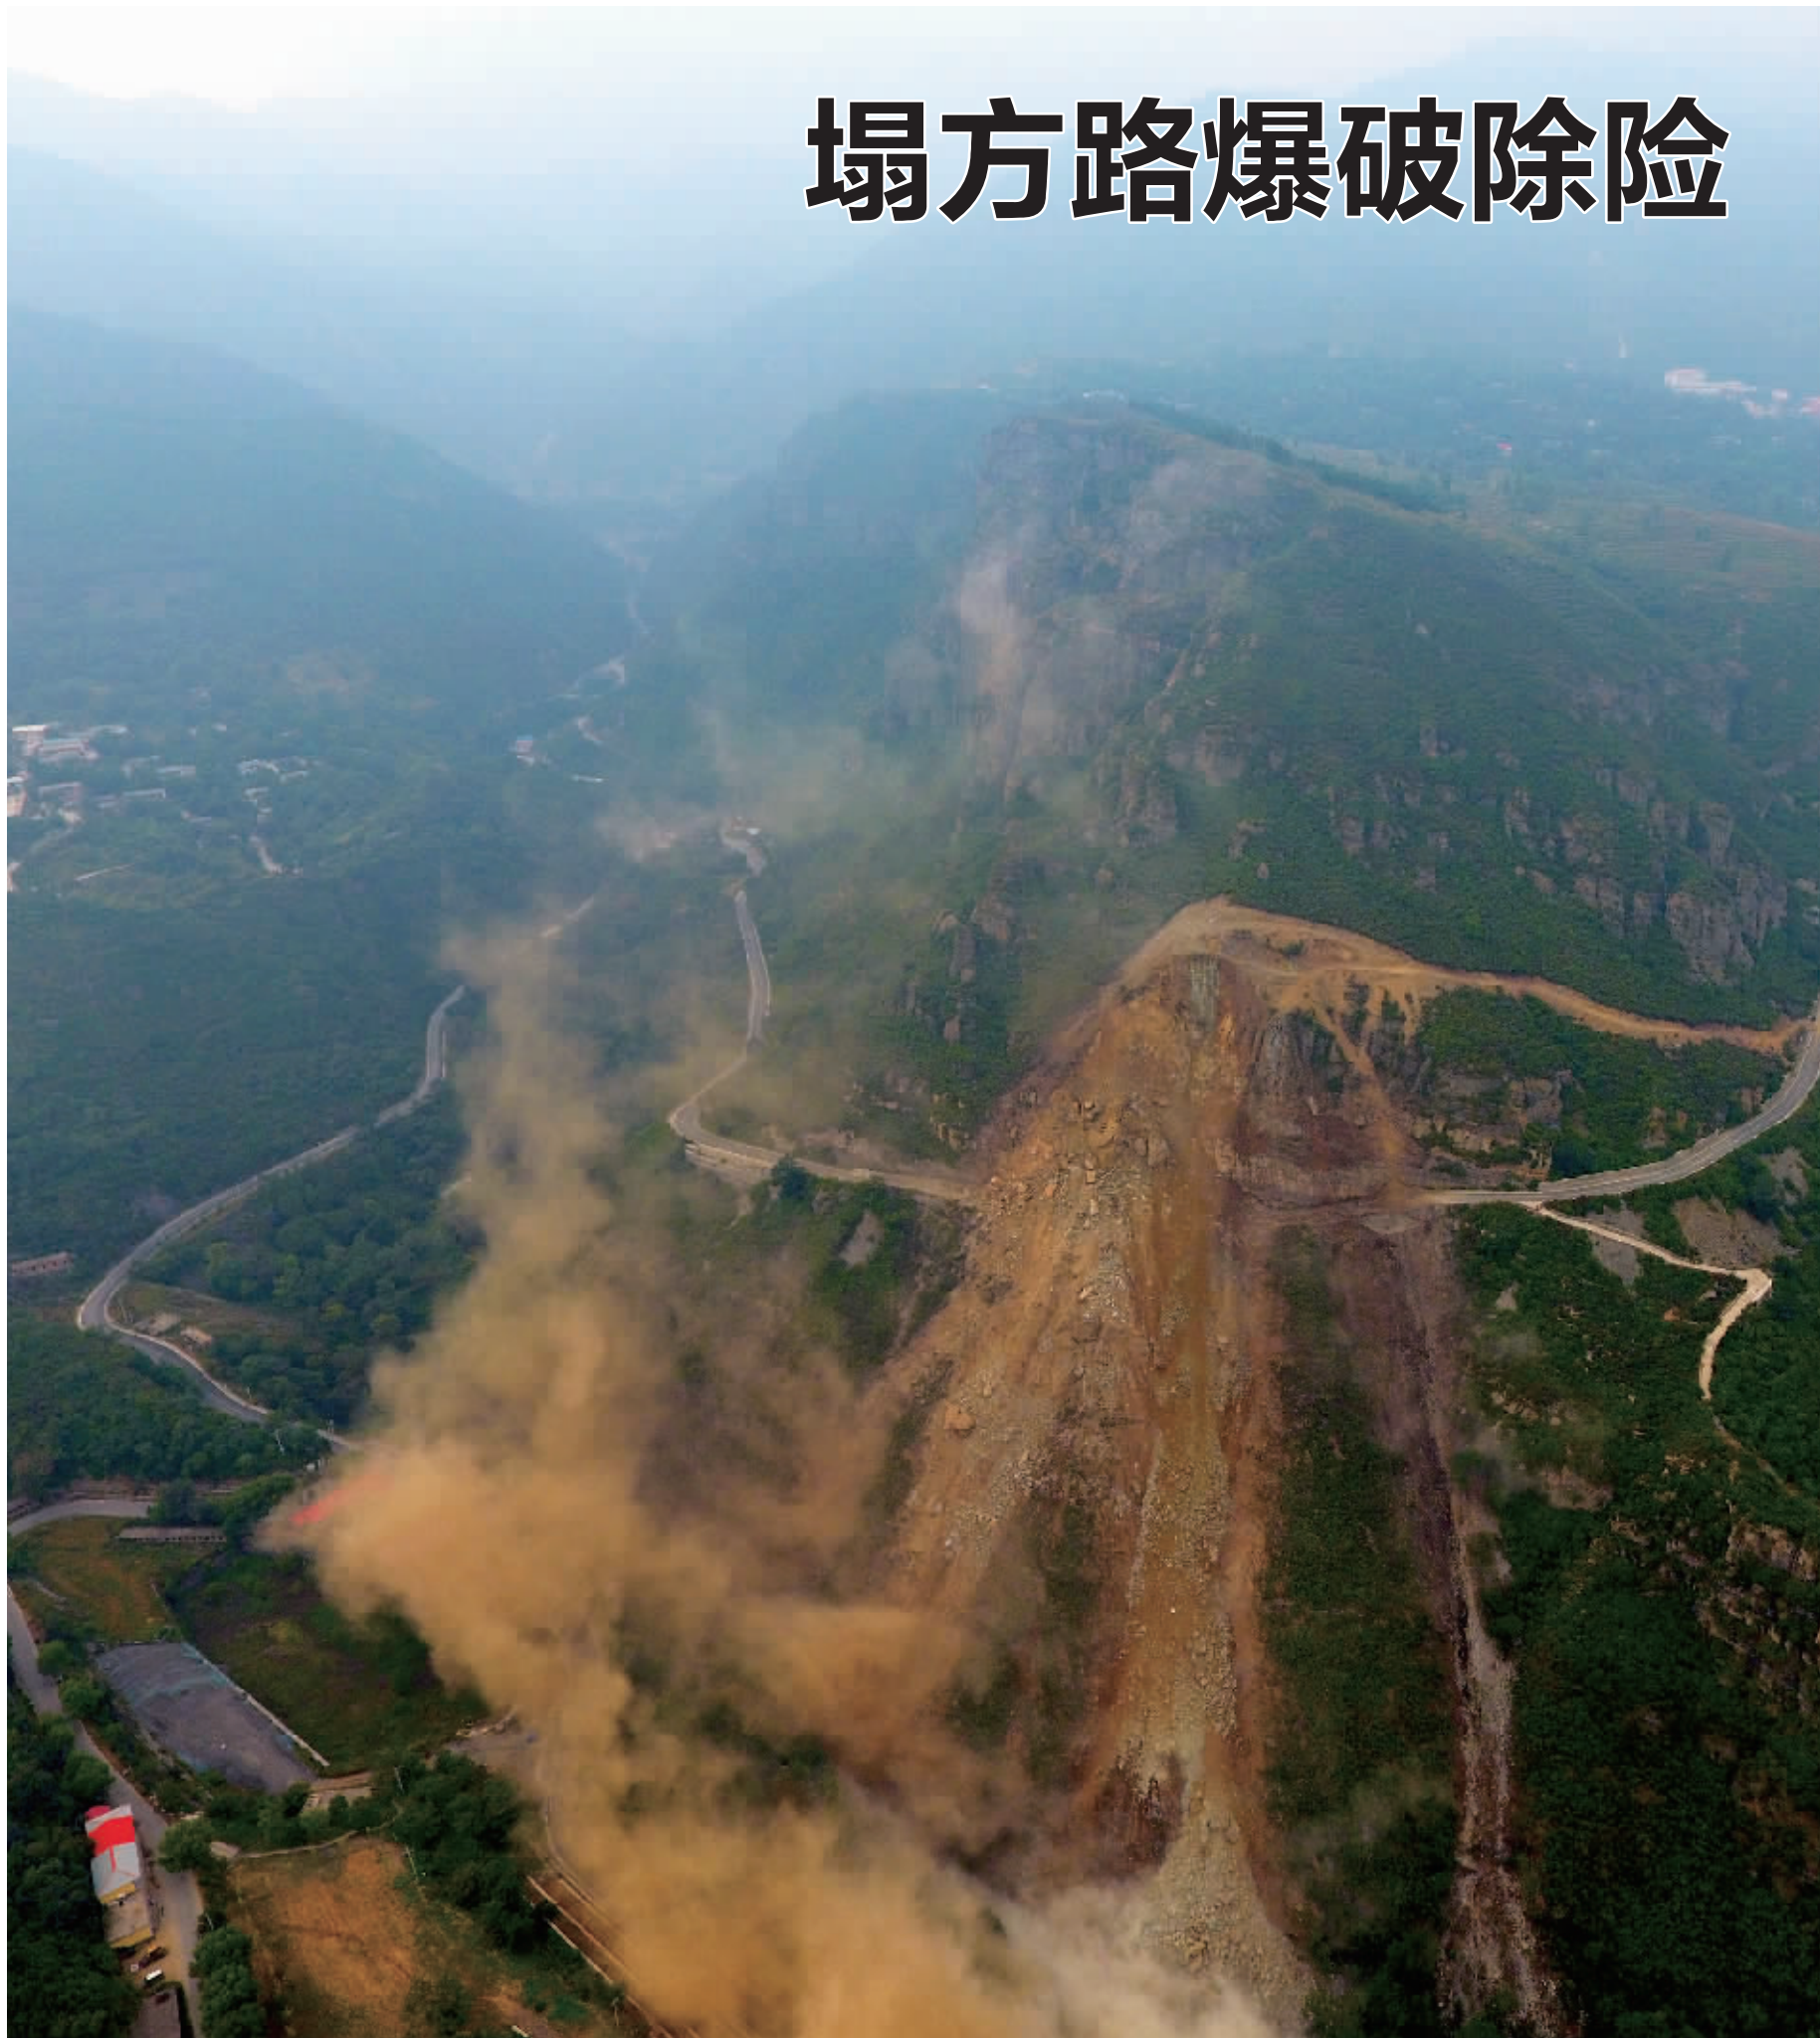
爆破作业现场。实施爆破后,立即开展道路清理作业,修筑损毁的路基。

由于塌方山体上方岩体处于临界稳定状态,清除后方可进行塌方堆积物的清理,给道路抢通工作造成了极大的困难。为尽快恢复当地居民的正常生产生活,房山公路分局在已经抢通了一条供当地居民通行的应急便道的基础上,经专业部门多次勘察设计、专家论证、方案比选、公安部门审批,决定对塌方处进行爆破作业,处置山体存在的危岩。

昨天下午,房山公路分局对塌方处进行了爆破作业,清除上方约7000方危险岩石,并对道路上方堆积山石进行清理,以便于下一步修筑道路外侧挡墙,完成路基填筑工作,满足一般车辆通行条件。据介绍,预计10月30日前恢复道路临时通行。
